**organisation** Projekt BWS-09

- Zwischenbericht zum Pilotprojekt Bellacher Weiher 2022

# Nachhaltige Sanierung des Bellacher Weihers und seines Einzugsgebietes

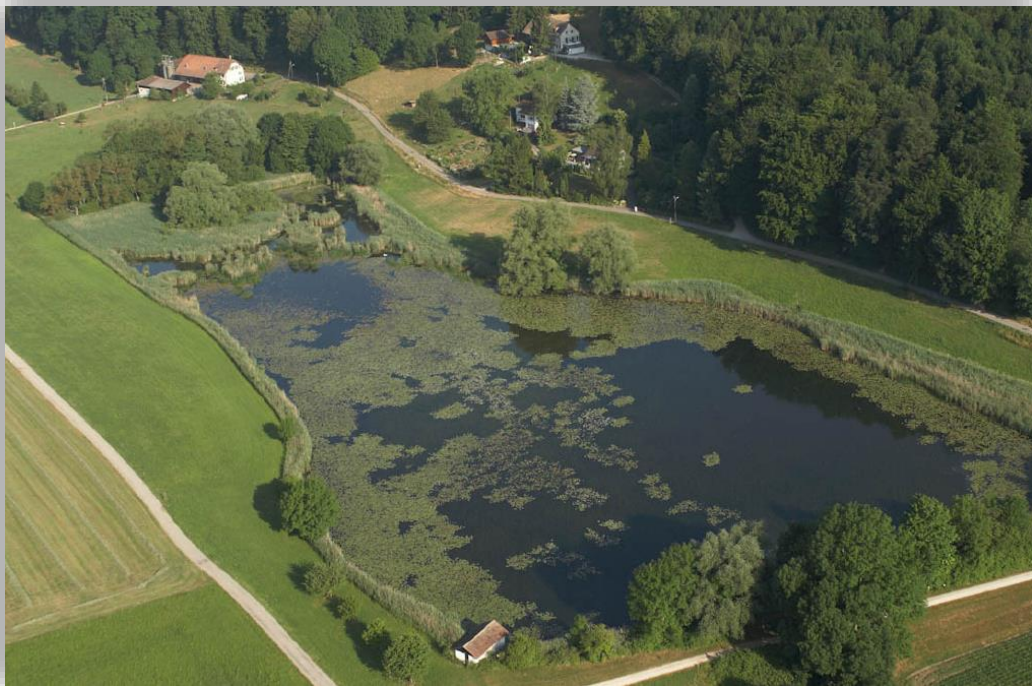
Abb. 1: Der Bellacher Weiher bei Sanierungsbeginn, am 28.06.2005,  
© Fotostudio Jeker, Solothurn

Vor Beginn des Pilotprojektes im Jahr 2004 war der Weiher in einem klar eutrophen Zustand. Grosse Teile der Wasserfläche waren überwachsen (*Abb. 1*) und das Tausendblatt und weitere Wasserpflanzen füllten zeitweise fast den gesamten Unterwasserbereich aus. Das durch den übermässigen Nährstoffeintrag verursachte Algen- und Wasserpflanzenwachstum musste manuell bekämpft werden. Die Familie Stöckli hat dafür eigens eine Rampenkonstruktion mit Rechen erstellt (*Abb. 2*) und zusammen mit vielen Helfern den Weiher jährlich entkrautet.

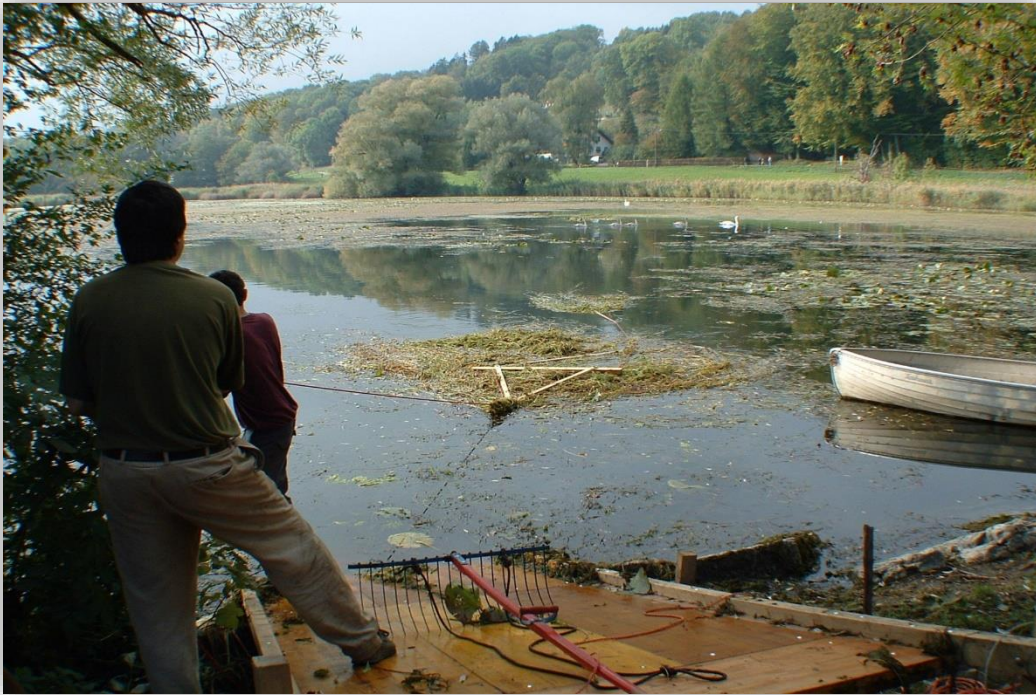
*Abb. 2: Rampenkonstruktion zur manuellen Reduktion des Wasserpflanzenbestandes*

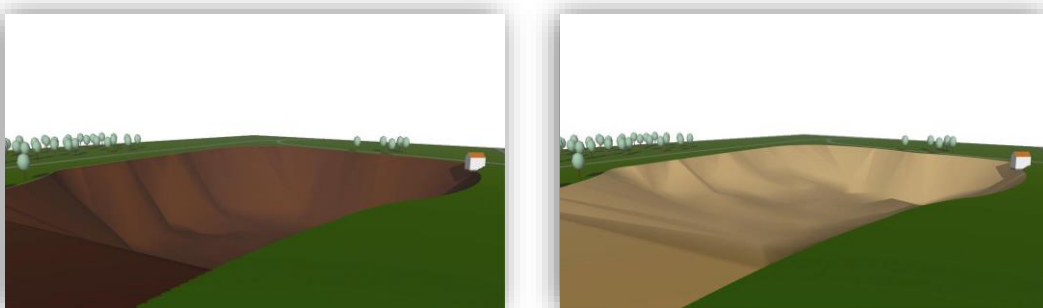
*Abb. 3: Darstellung des Weiherbeckens ohne Schlamm (links) und mit Schlamm (rechts). Die Darstellungen sind 10-fach überhöht (aus Stöckli 2007).*

Das Hauptproblem, welches durch die Eutrophierung verursacht wird ist – neben der beschränkten Schiffbarkeit des Weihers – die Ansammlung von Faulschlamm am Weihergrund, welche sich bei anaeroben Verhältnissen infolge der hohen Sauerstoffzehrung der Abbauprozesse bildet (*Abb. 3*).

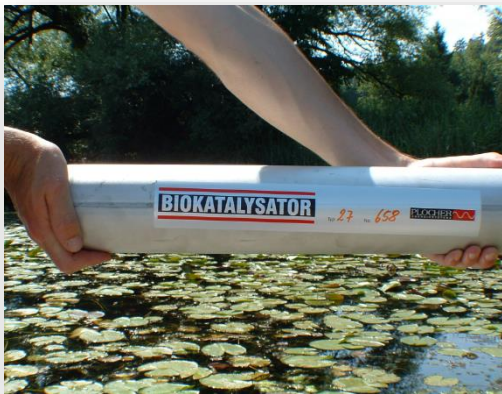
Abb. 4: Plocher-Biokatalysator

Im Rahmen dieses Programms wurden Plocher-Biokatalysatoren im Weiher verankert (Abb. 4) und während der Vegetationsperiode ca. alle 3 Wochen 3 g/m<sup>2</sup> Plocher-Quarzmehl auf der Seeoberfläche verteilt (Abb. 5). Zudem wurden die wichtigsten Wasserparameter durch gelegentliche Probenahmen überwacht, welche an der ARA Bellach ausgewertet wurden (RUTISHAUSER 2008). Die Sanierung wurde durch ein Unterrichtsprojekt von Dr. Thomas Stöckli begleitet (STÖCKLI 2007).

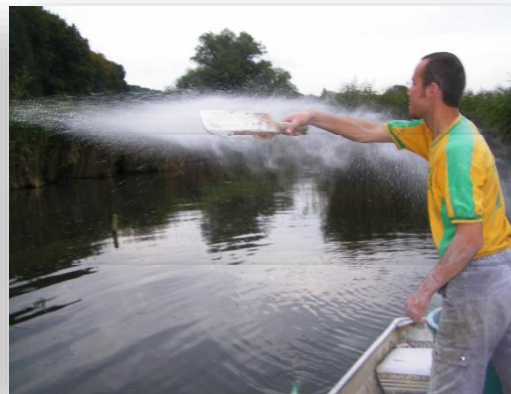
Abb. 5: Ausbringung des Quarzmehls

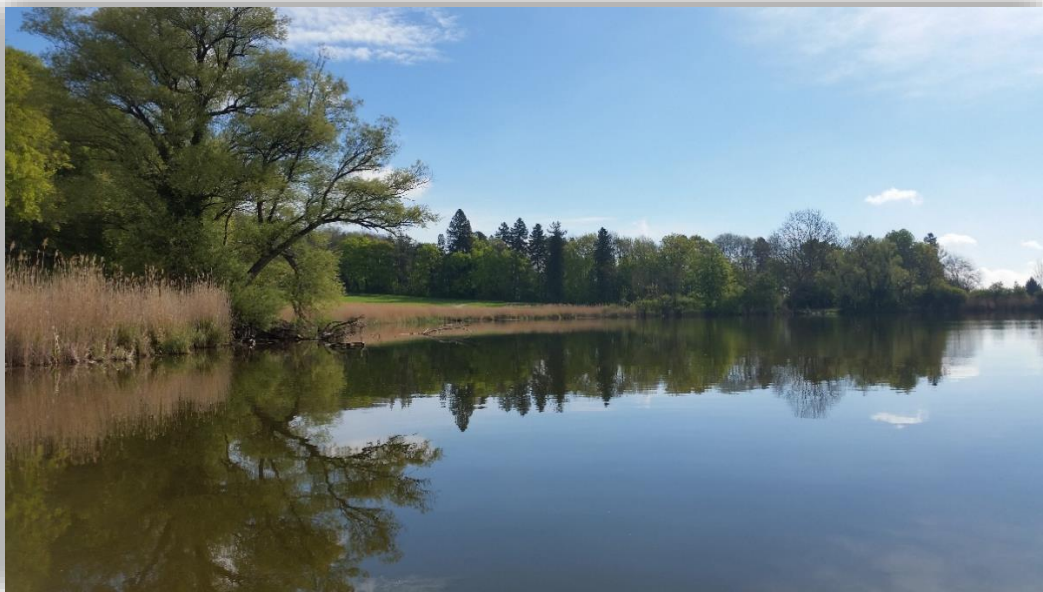
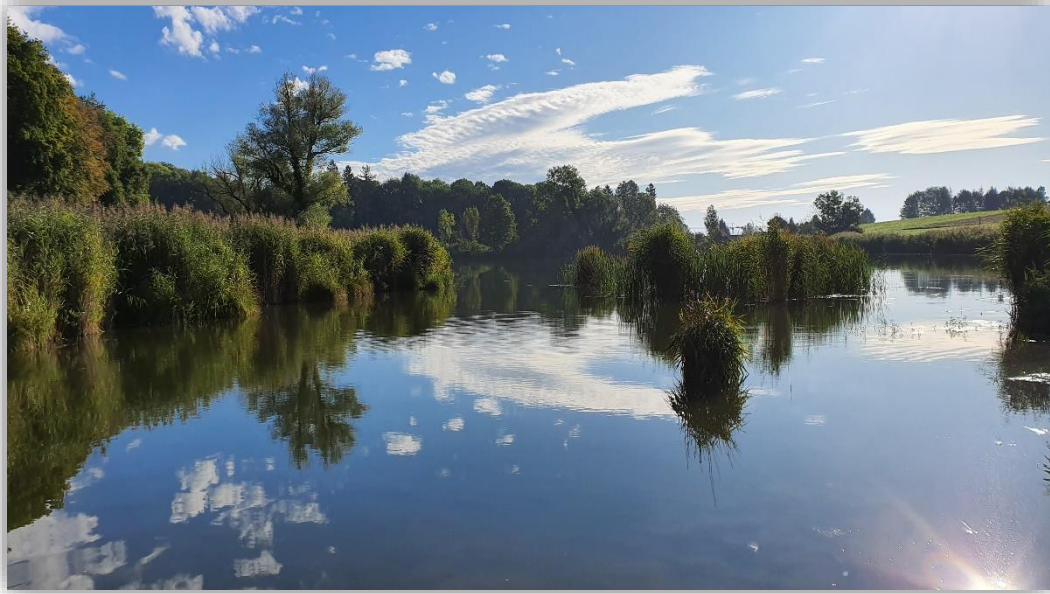
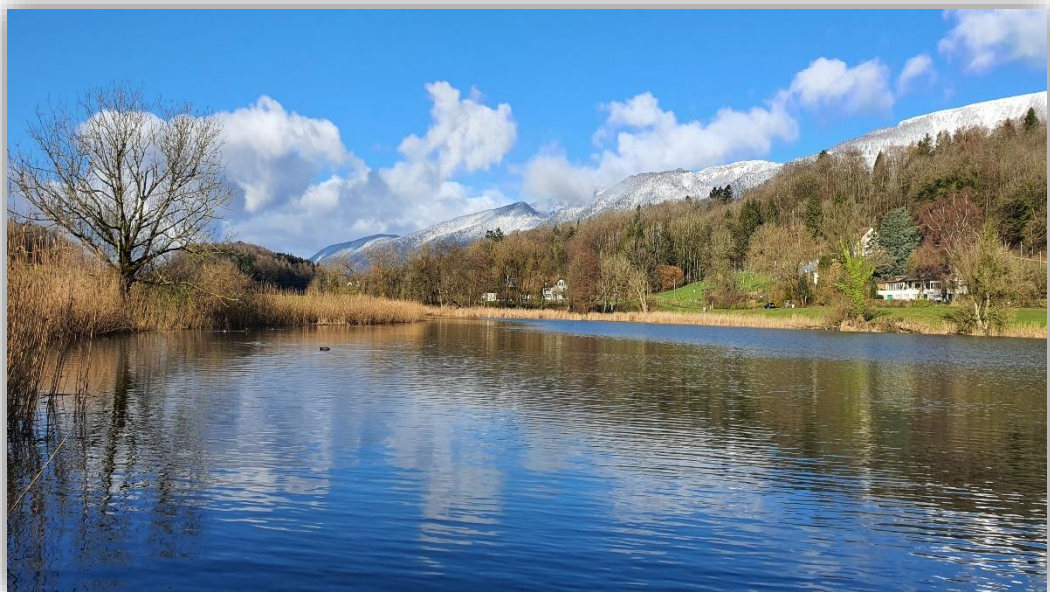
Der von der Ausweitung des Pilotprojekts erhoffte Erfolg stellte sich nach wenigen Jahren ein und konnte bis heute aufrechterhalten werden. Wie in *Abb. 6 bis 9* ersichtlich (weitere Bilder auf [www.bellacherweiher.ch](http://www.bellacherweiher.ch)), präsentiert sich der Weiher heutzutage während des ganzen Jahres klar und vollständig ohne Bewuchs.

*Abb. 6: Aufnahme des Bellacher Weihers vom Ruderboot am 02.05.2017*

*Abb. 8: Aufnahme des Bellacher Weihers vom Ruderboot am 01.10.2019*

*Abb. 9: Aufnahme des Bellacher Weihers vom Ruderboot am 03.03.2020*

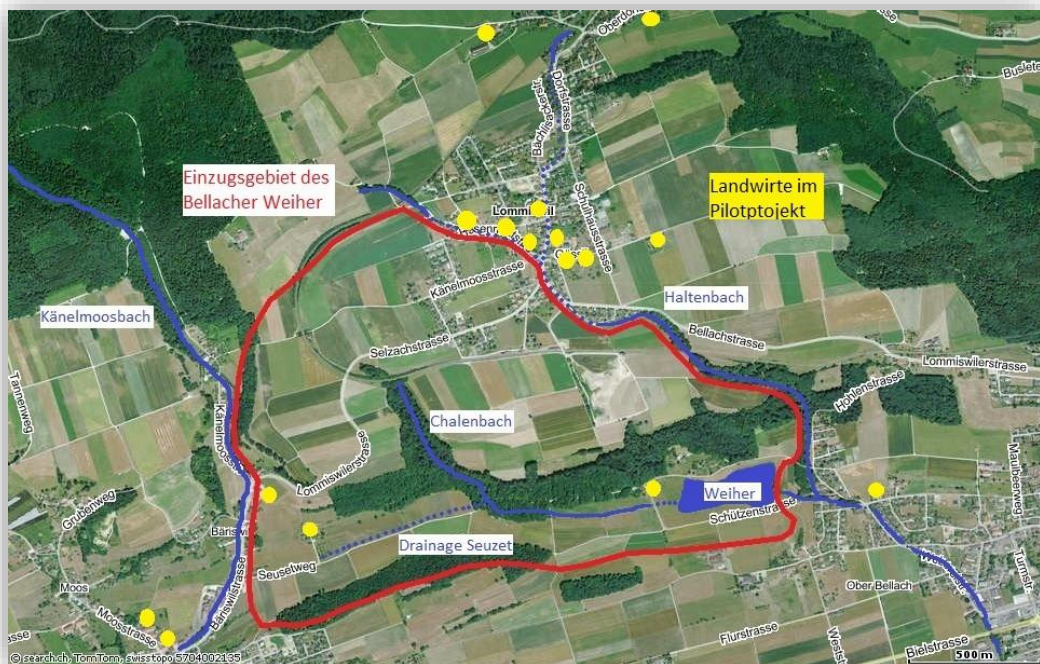
Abb. 10: Einzugsgebiet des Bellacher Weihers mit Landwirten (Grafik: David Horisberger)

Insgesamt werden im Einzugsgebiet des Weihers gut 100 ha landwirtschaftlich bewirtschaftet. 18 Bauern sind mit mehr oder weniger grossen Flächen daran beteiligt (Abb. 10). Die verbleibenden Flächen entfallen auf Wald, Siedlungsgebiet und Verkehrswege, welche allesamt kaum zur Eutrophierung des Weihers beitragen.

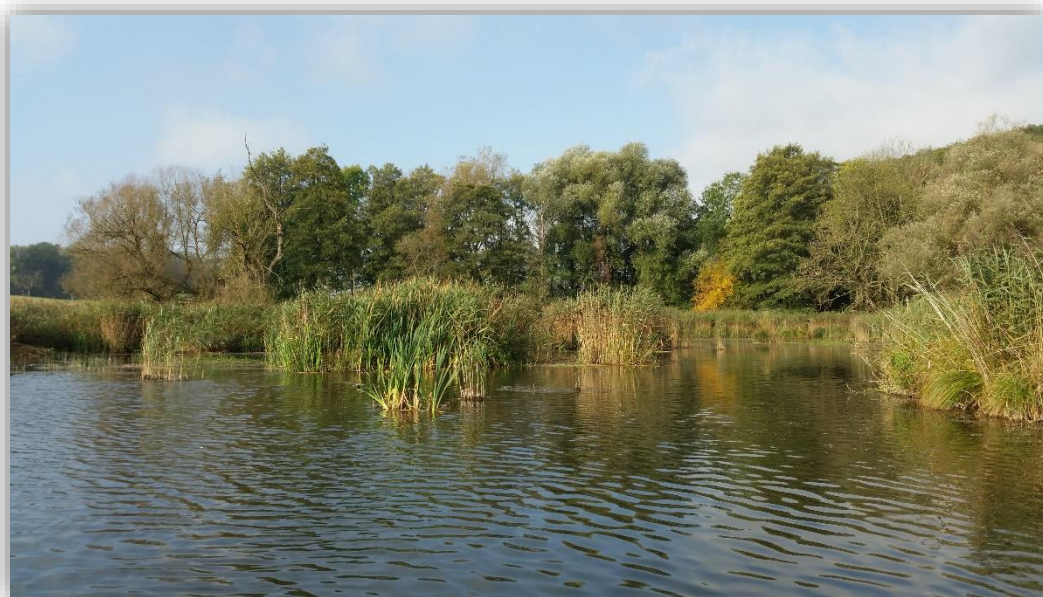
*Abb. 13: Aufnahme des Übergangs vom Wasser zum Schilfgürtel am 02.10.2014*

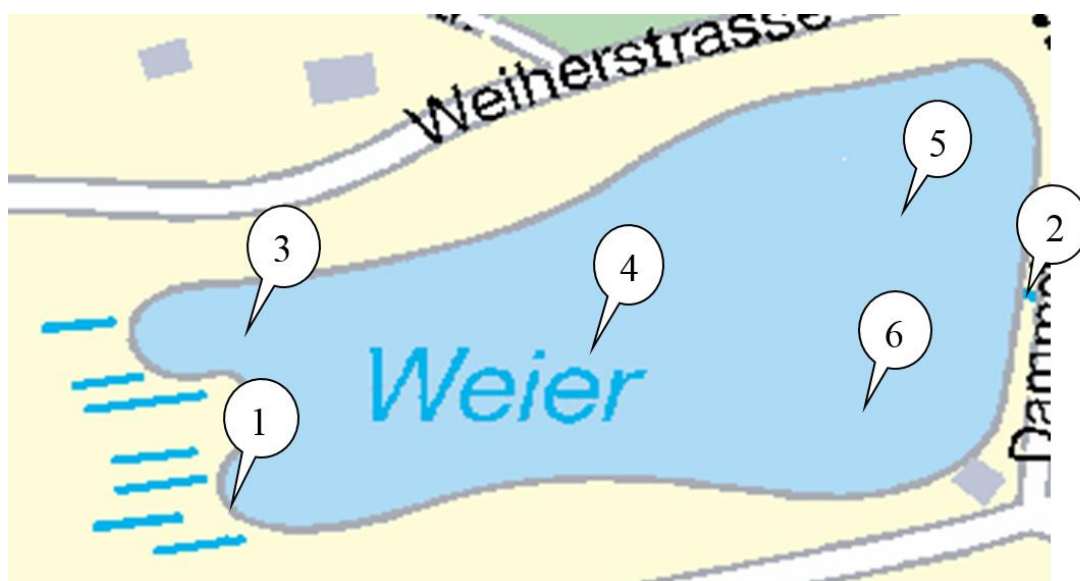
*Abb. 14: Messpunkte im Bellacher Weiher. Nr. 1 ist der Zufluss und Nr. 2 der Abfluss*

In *Abb. 14* sind die Messpunkte im Weiher eingezeichnet. Sie wurden sowohl für die Messserie 2004 – 2007 als auch für die aktuellen Messungen des Kantons Solothurn verwendet. Messpunkt Nr. 1 entspricht dem Hauptzufluss (eingedolter Zufluss des Chalenbachs) und Nr. 2 dem Abfluss. Die meisten Messungen stammen, wenn nicht anders bezeichnet, von Messpunkt Nr. 5, der tiefsten Stelle des Weihers.

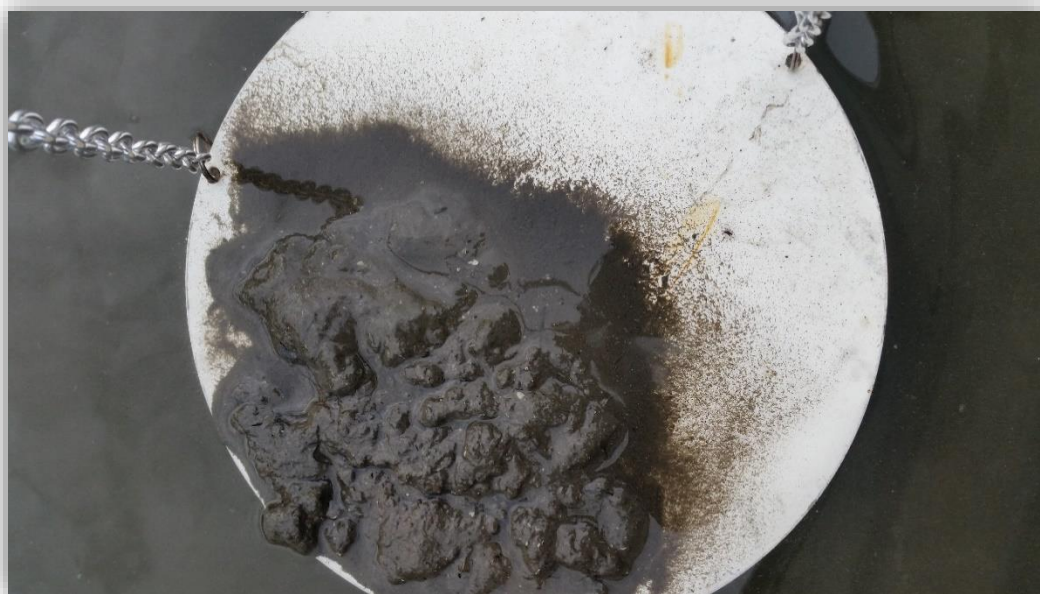
*Abb. 29: Aufnahme einer Probe der Schlammschicht an Standort 5 am 04.10.2017*

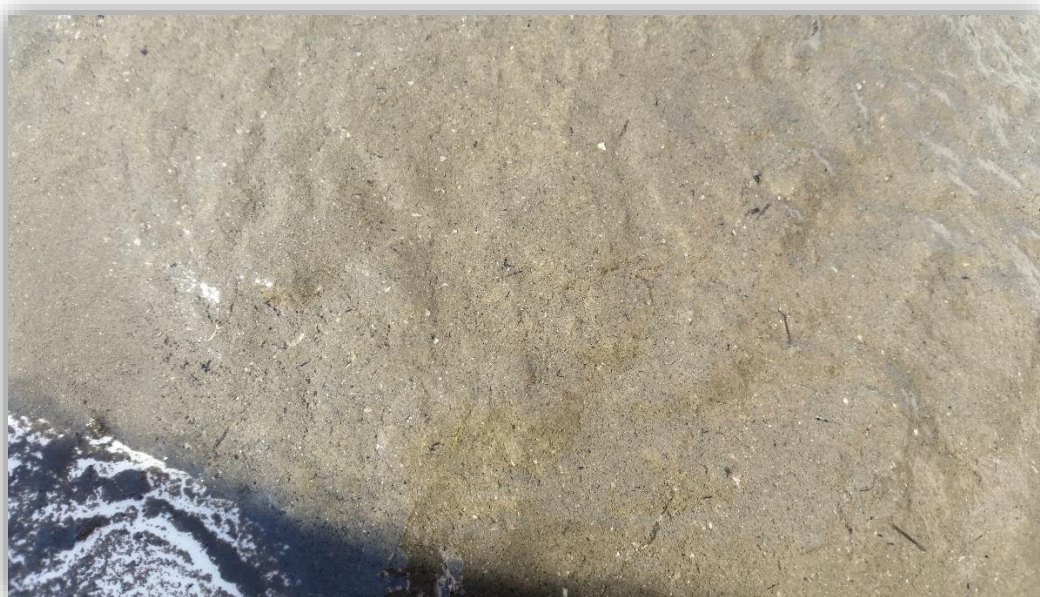
*Abb. 30: Auf der Secci-Scheibe angetrocknete Probe der Schlammschicht am 06.07.2017*

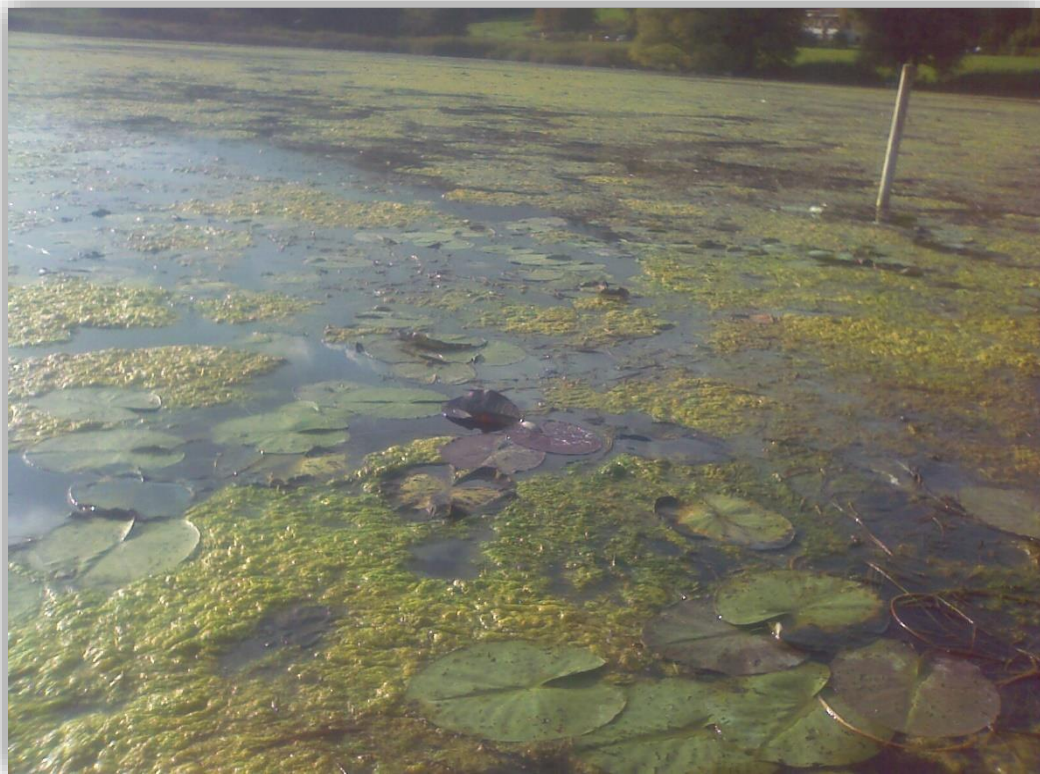
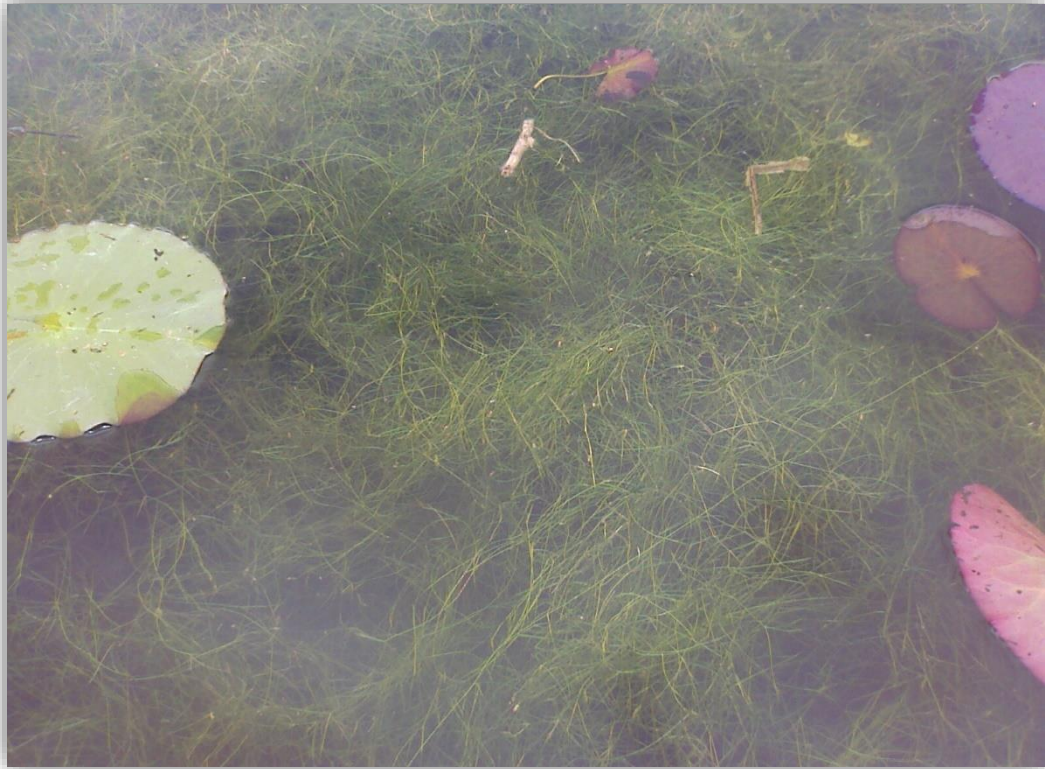
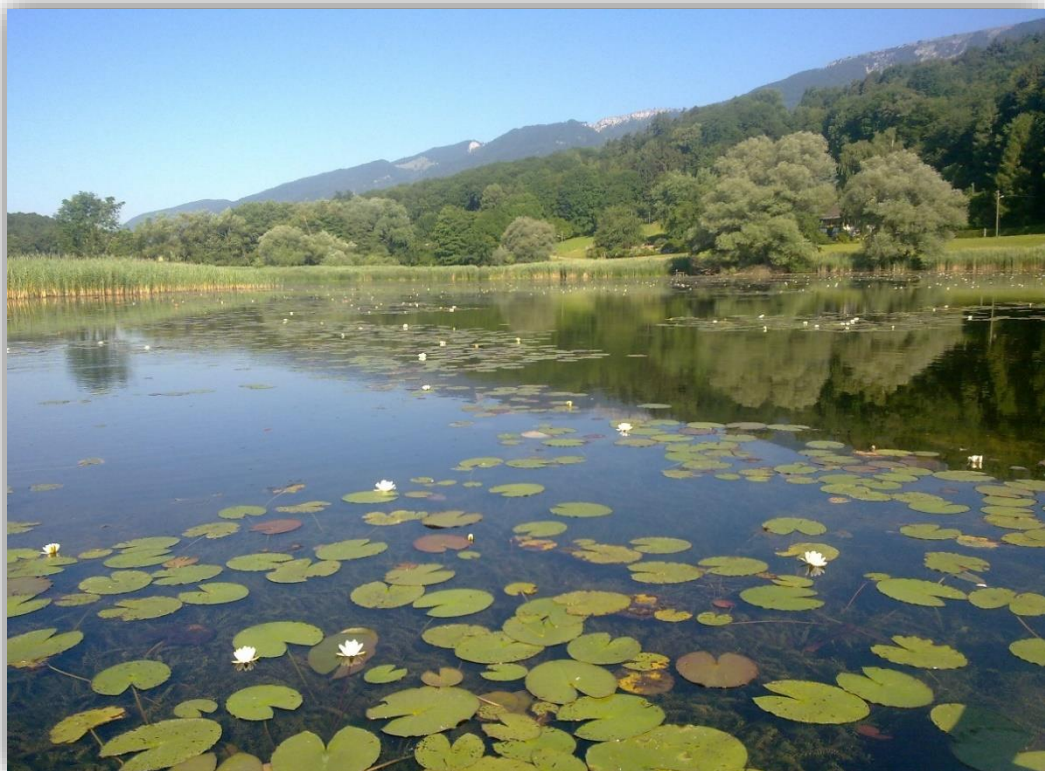
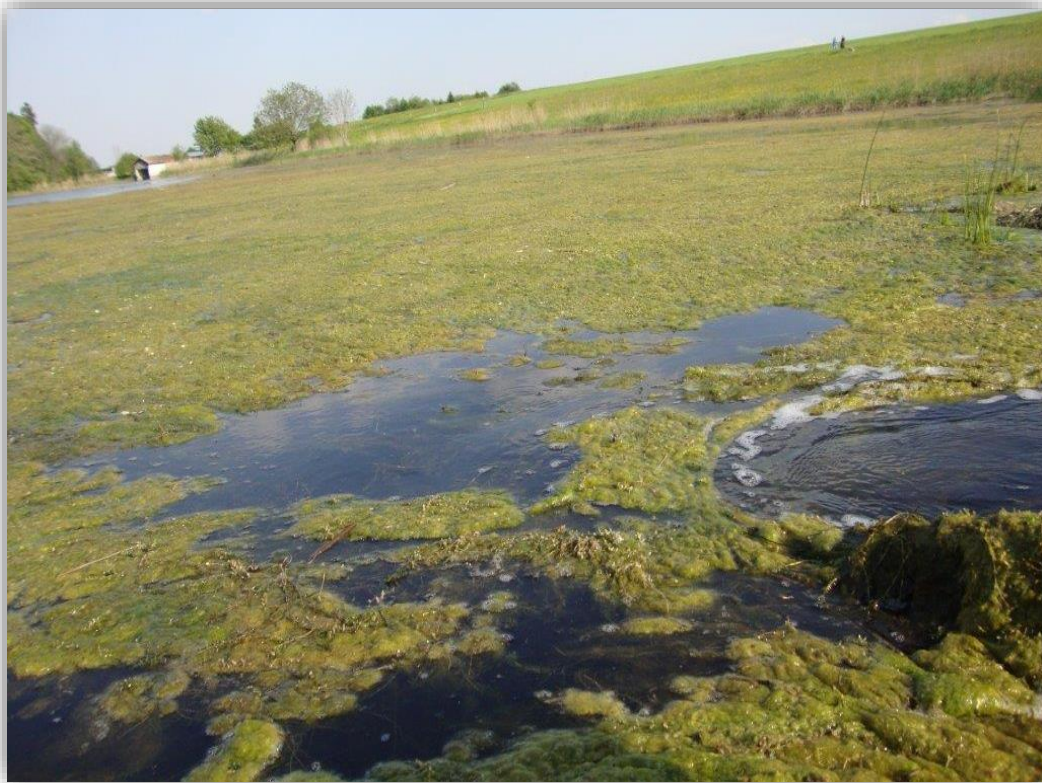
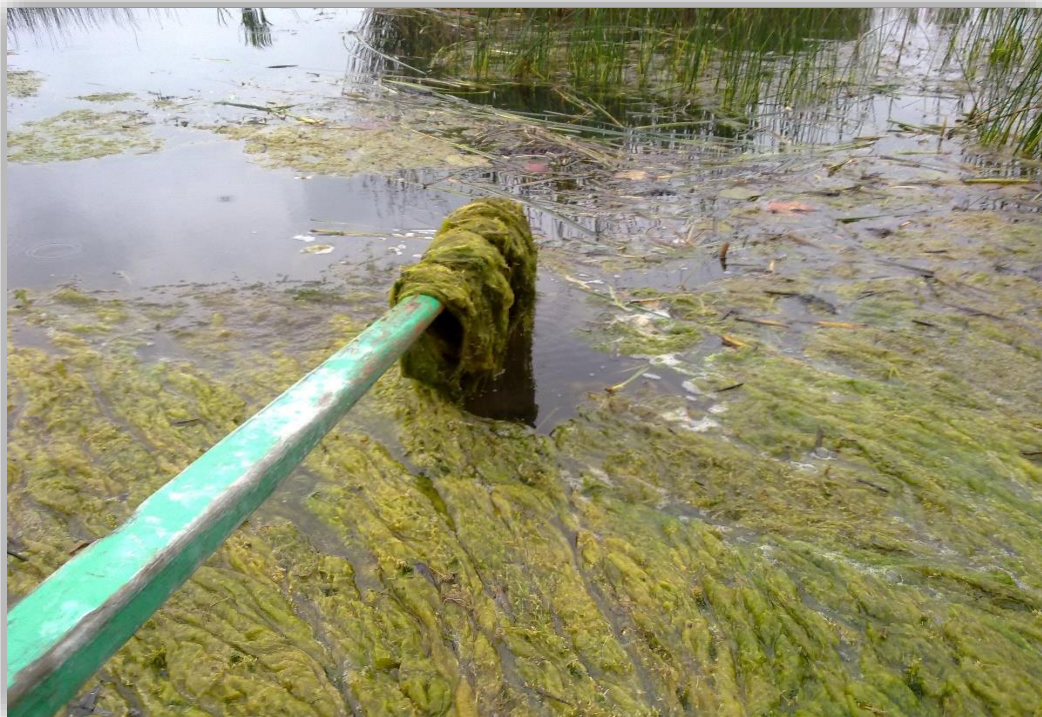
In *Abb. 39 bis 43* sieht man den Weiher in überdüngtem Zustand mit vielen Seerosen (*Nymphaea alba*), welche zur Blütezeit die Weiherbesucher erfreuten. Gleichzeitig war aber fast der gesamte Wasserkörper mit Wasserpflanzen durchwuchert und zeitweise herrschte starker Algenbefall, welcher das Erscheinungsbild lange Zeit prägte und Auslöser für die Durchführung der Sanierungsmassnahmen war. Vor allem im Frühjahr kann das Zusammenkommen mehrerer Bedingungen dazu führen, dass sich innerhalb weniger Tage ein flächendeckender Algenteppich entwickeln kann. Gefördert wird dies durch ein sprunghaftes Ansteigen der Temperatur und gleichzeitigem Ausbringen von Düngern durch die Landwirte sowie kurz danach einsetzenden Regenfällen.

*Abb. 39: Aufnahme des überdüngten Bellacher Weihers am 14.10.2008, Weihermitte*

*Abb. 40: Bereich vor dem Bootshaus über die gesamte Wassertiefe von fadenartigen Wasserpflanzen durchwachsen (09.06.2009)*

*Abb. 41: Ausbreitung der Seerosen am 07.07.2010*

*Abb. 42: Deutlicher Algenbefall am 25.04.2011*

*Abb. 43: Algenprobe auf dem Ruder am 03.05.2011*

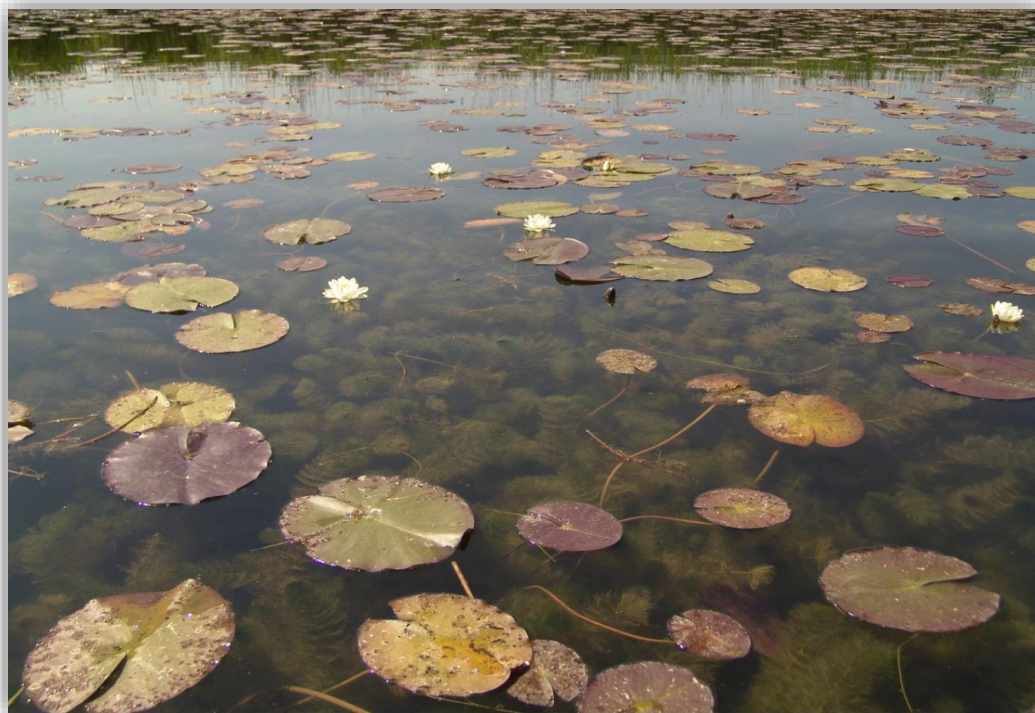
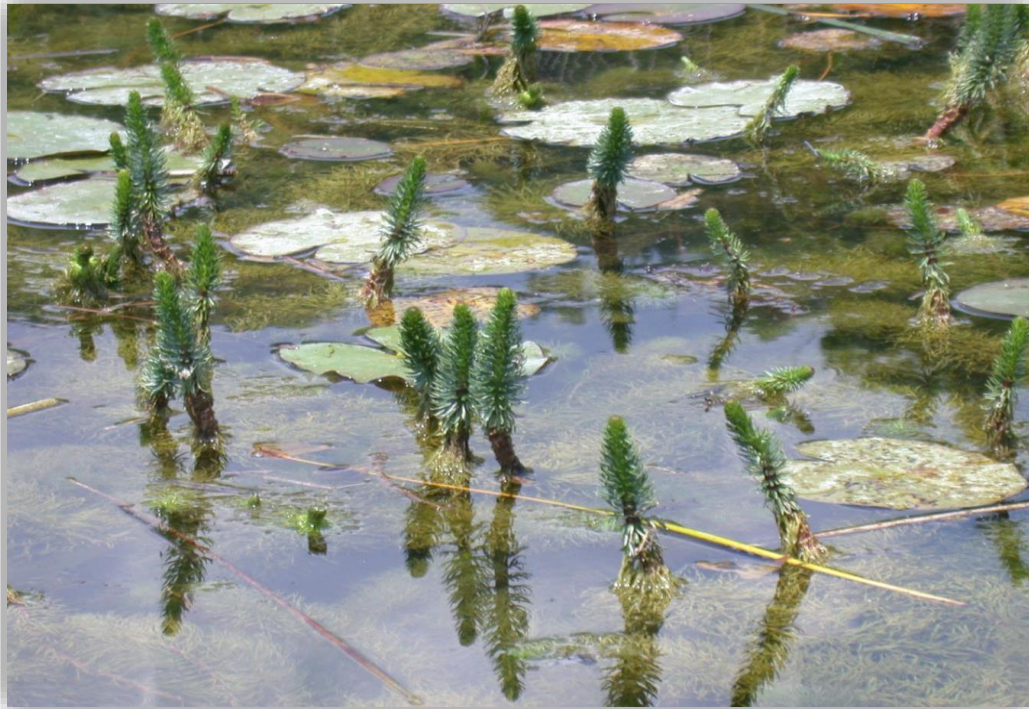
Bis und mit dem Jahr 2013 war der Weiher noch stark bewachsen, wie in der Anhand der Darstellung in *Abb. 44* gut erkannt werden kann. Diese von Christoph Mersmann aufgrund eigener Messungen angefertigte Darstellung zeigt deutlich, dass an vielen Stellen die Unterwasservegetation noch bis zur Wasseroberfläche reichte. Der typische Pflanzenbestand waren zur Hauptsache Seerosen und das Tausendblatt (*Myriophyllum* sp., *Abb. 45/46*).

*Abb. 45: Seerosen und Tausendblatt, um 2012 (www.bellacherweiher.ch)*

Abb. 46: Blütenstände des Tausendblatts, um 2012 ([www.bellacherweiher.ch](http://www.bellacherweiher.ch))

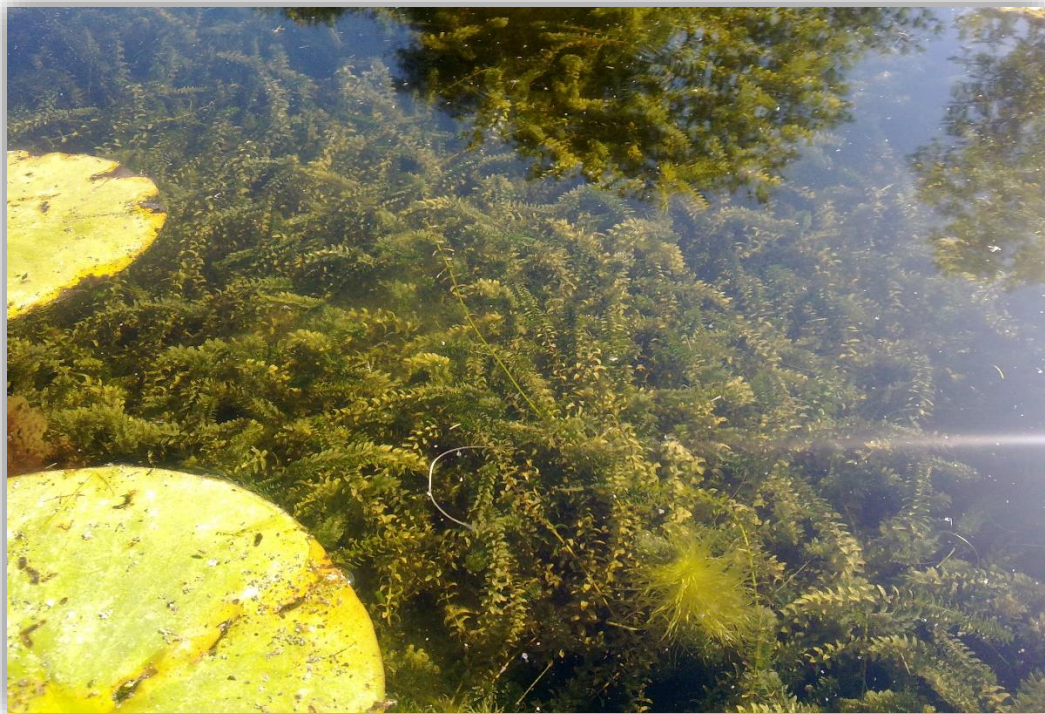
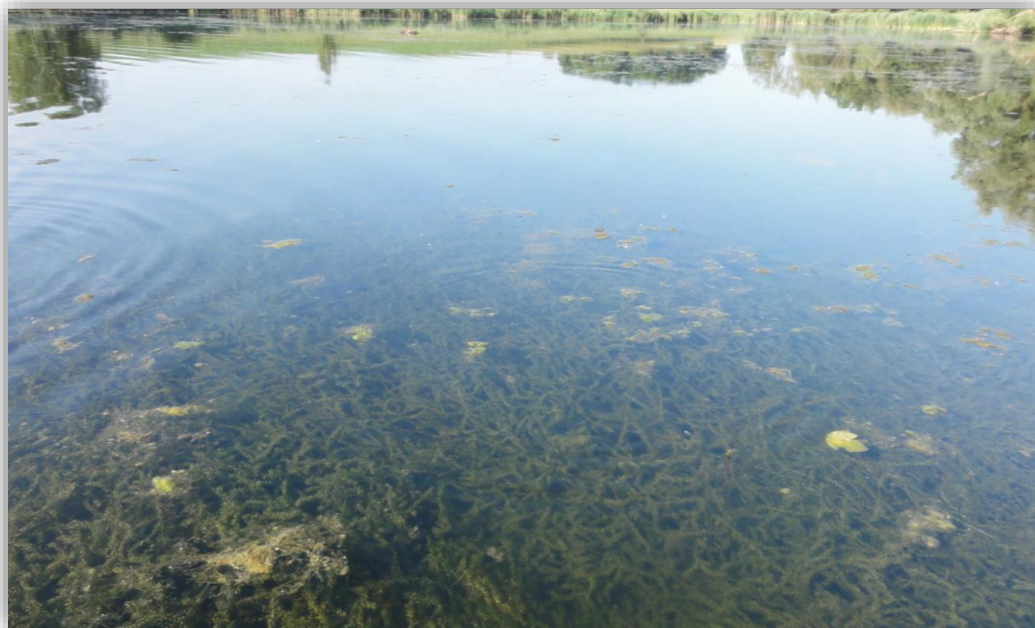
An den Stellen, an welchen das Pflanzenwachstum nicht bis zur Oberfläche reichte, herrschte die Wasserpest (*Elodea canadensis*) vor (Abb. 47 und 48).

Abb. 47: Wasserpest (*Elodea canadensis*) am 07.07.2010

Abb. 48: Wasserpestbefall um 2012 ([www.bellacherweiher.ch](http://www.bellacherweiher.ch))

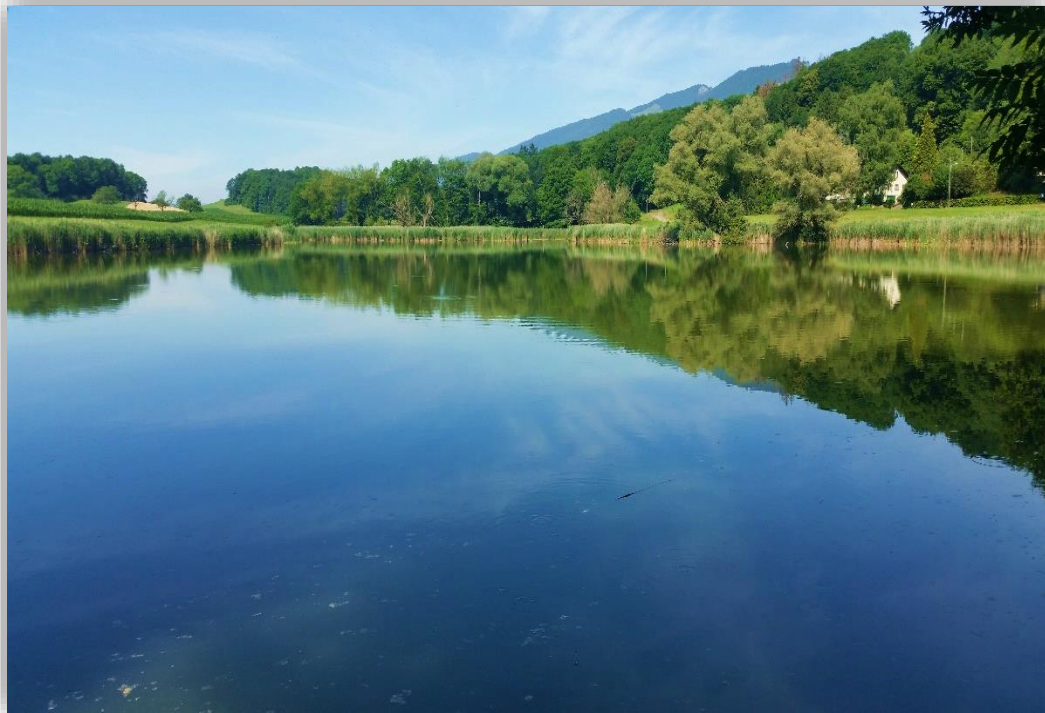
Ab 2014 war der Weiher dann vegetationsfrei, wie in *Abb. 49* sichtbar. 2016 fand eine intensive biologische Beurteilung des Weihers durch die ZHAW Wädenswil statt. Es wurden die biologischen Qualitätsindizes IBEM und CIEPT bestimmt, welche einen Vergleich mit anderen Gewässern erlauben.

Abb. 49: Aufnahme des vegetationsfreien Bellacher Weihers vom Ostufer am 07.06.2017

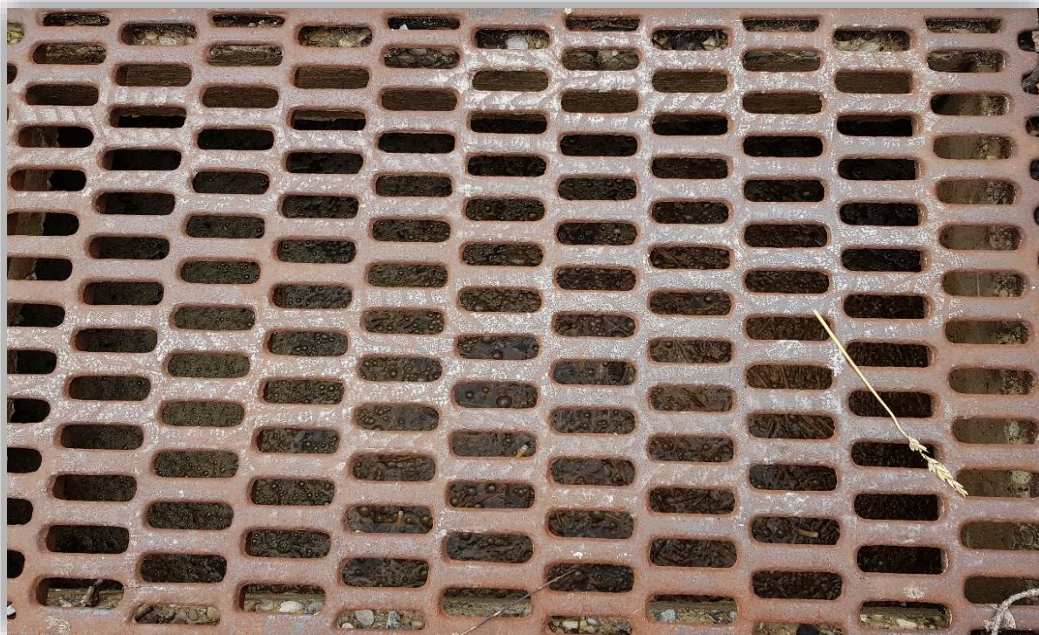
Abb. 51: Foto der Abdeckung des Güllelochs bei einem am Projekt beteiligten Landwirt

In *Abb. 51* erkennt man die Abdeckung eines Güllelochs auf dem Hof eines Landwirtes, welcher beim Projekt mitmacht. Durch die Schlitze hindurch kann man die vielen Bläschen sehen, welche sich durch die aerobe Aufbereitung der Gülle gebildet haben. In *Abb. 52* sieht man eine Detailaufnahme der Gülleoberfläche, welche durch einen der Schlitze hindurch fotografiert wurde. Die Bläschen sind deutlich erkennbar. Diese Gülle ist geruchslos, bleibt homogen ohne aufzurühren und bildet keine Sink- oder Schwimmschichten.

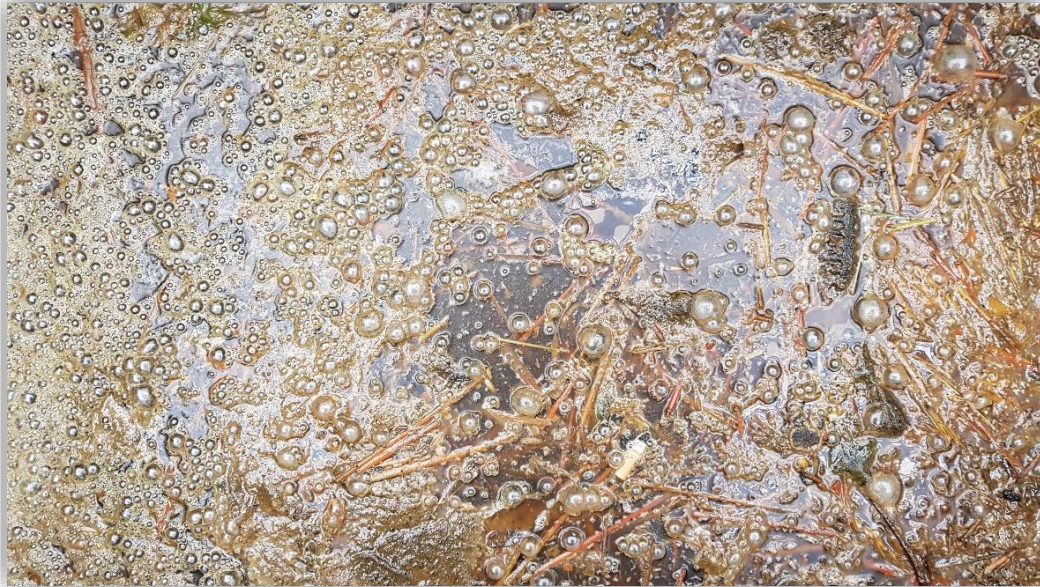
*Abb. 52: Detailaufnahme durch einen Schlitz der Abdeckung des Güllelochs. Die Bläschen, welche durch die Güllebehandlung entstehen, sind deutlich sichtbar.*

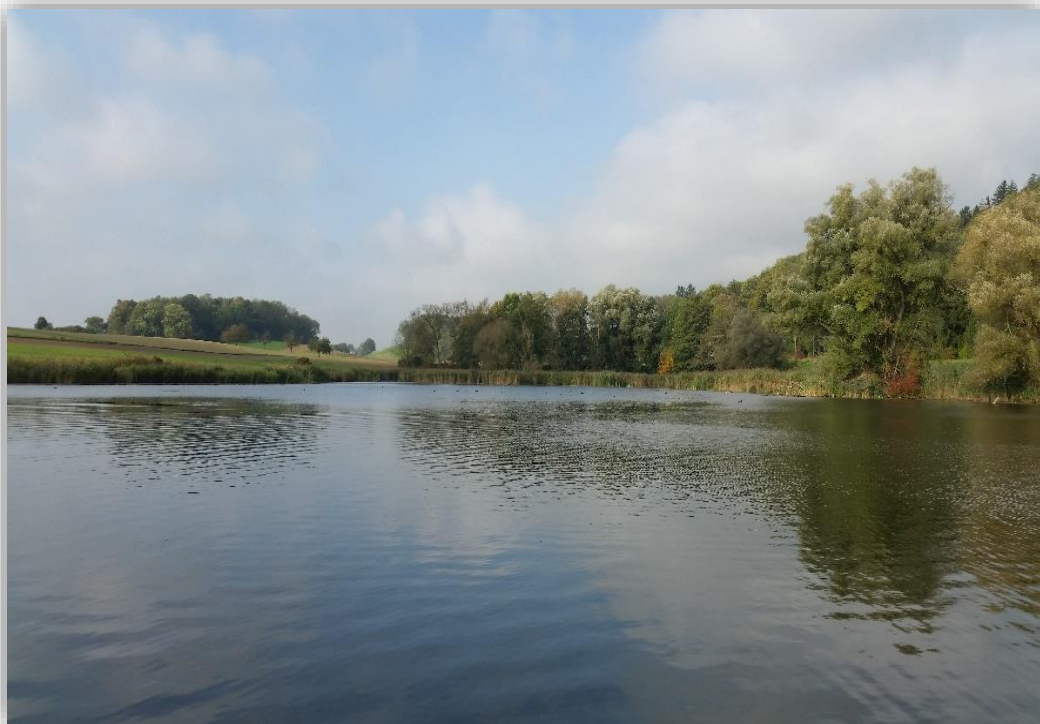
*Abb. 62: Weiher mit vollständig vegetationsfreier Wasseroberfläche am 02.10.2014*

Einige Anrainer und Besucher stellen sich jetzt die Frage, ob mit diesen Massnahmen nicht über das Ziel hinausgeschossen wurde, da der Weiher deutlich anders aussieht als noch vor wenigen Jahren (*Abb. 62*). Insbesondere wird das Fehlen der zur Blütezeit sehr hübsch anzusehenden Seerosen bemängelt. Diese verschwanden innerhalb kurzer Zeit in den Jahren 2013/2014. Vermutlich können sie durch das Kompostieren der obersten Schlammschicht nicht mehr wurzeln. Es kann sein, dass auch die Wasserhöhe eine Rolle spielt und dass durch den in den letzten Jahren immer um einige Zentimeter erhöhten Wasserspiegel und gleichzeitig den Wegfall der diffusen Schlammschicht am Grund nun eine für die Seerose zu grosse Wassertiefe vorliegt.

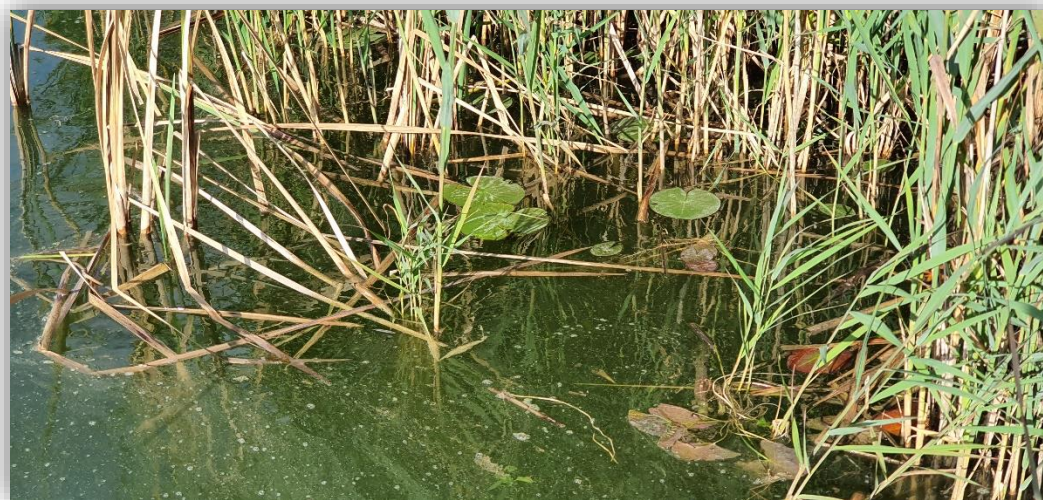
*Abb. 63: Spuren von Seerosen am Nordufer, am 01.10.2019*
